WIDOK Z GÓRY 1:100

KOMORA ZASUW NR2
rys. nr 7/K

KOMORA ZASUW NR1
wg rys. nr 6/K

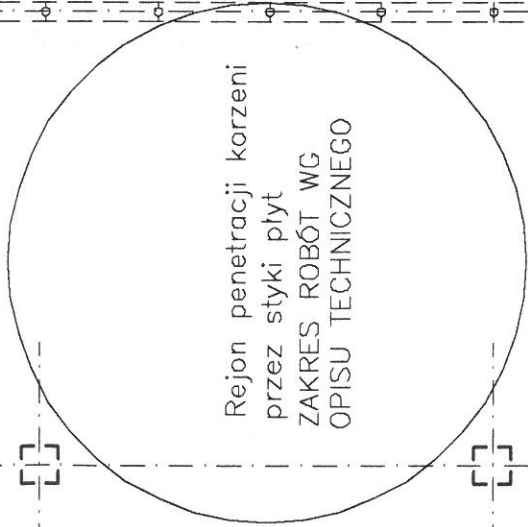
Rejon penetracji korzeni
przez styki płyt
ZAKRES ROBÓT WG
OPISU TECHNICZNEGO

Istn. drabinę stal. z kabłąkiem
odsuwać od ściany
na odległość 50cm

Istn. otwór złazowy
Ramę wymienić
wg rys. nr 9/K

Istn. otwór montazowy
Ramę wymienić
wg rys. nr 9/K

Istn. klamry usunąć
i zamocować nowe
pochwyty
wg rys. nr 9/K
